**DIAGNOSTICO SOBRE EL ACATAMIENTO DE LA NSR-10 EN EDIFICACIONES
EDUCATIVAS Y DE SERVICIOS DE SALUD EN TENENCIA DE LAS CAJAS DE
COMPENSACIÓN FAMILIAR**

**DIAGNÓSTICO SOBRE EL ACATAMIENTO DE LA NSR-10, EN EDIFICACIONES
EDUCATIVAS Y DE SERVICIOS DE SALUD EN TENENCIA DE LAS CAJAS DE
COMPENSACIÓN FAMILIAR.**

**SUPERINTENDENCIA DELEGADA PARA ESTUDIOS ESPECIALES Y
LA EVALUACIÓN DE PROYECTOS**

21 DE DICIEMBRE DE 2021

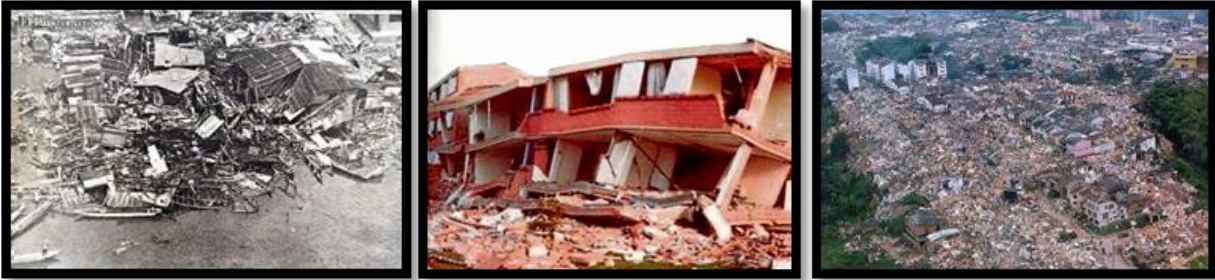
Ilustración No. 3. Tumaco 1979. Ilustración No. 4. Popayán 1983. Ilustración No. 5. Armenia 1999.

Ahora bien, estos terremotos de los que tenemos memoria y algunos registros de imagen han causado daños como los que vemos a continuación:

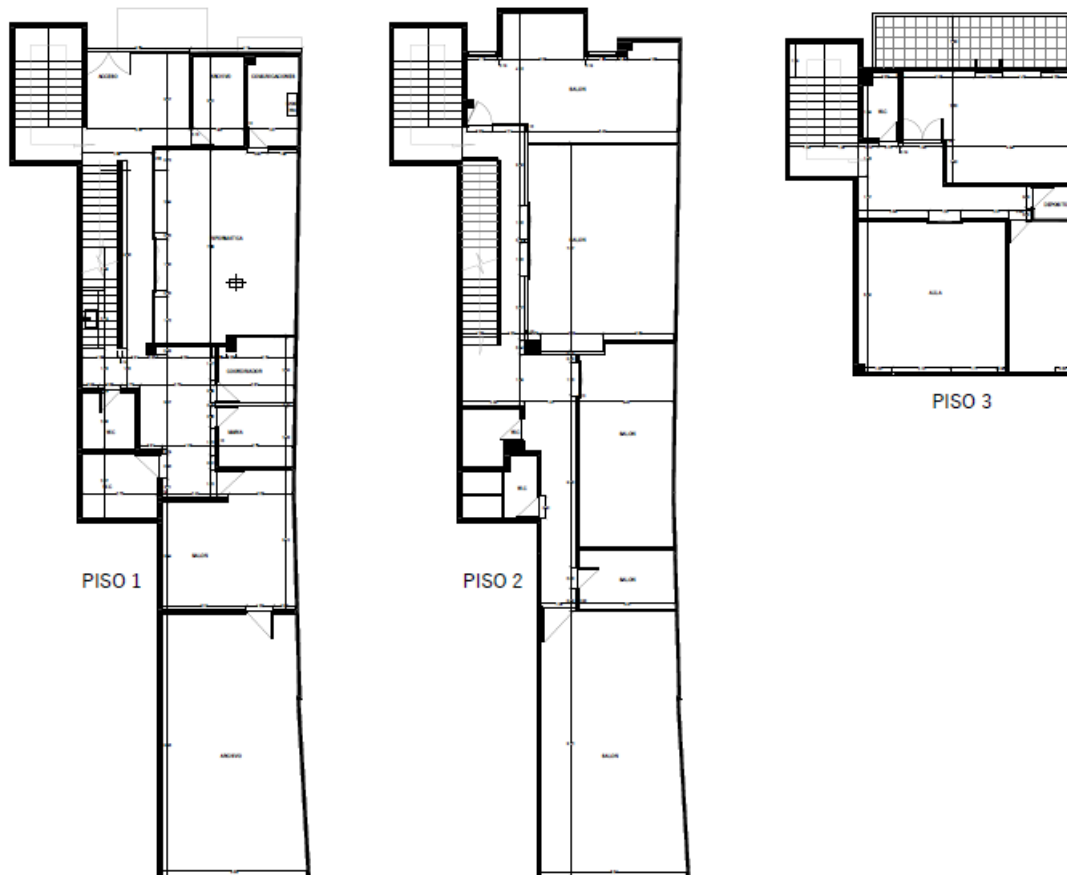
Ilustración No. 6. Planos Antiguos Instituto Técnico Cafaba.

Se presentan los planos de la Antigua Infraestructura del Instituto Técnico Cafaba.
